Dossier d'expertise pour l'aménagement des espaces extérieurs du campus de l'Esplanade - Tranche 3

Campus Vert Tranche 3

DOSSIER D'EXPERTISE

DIAGNOSTIC DE L'ÉTAT PHYTOSANITAIRE ET SÉCURITAIRE DU PATRIMOINE ARBORE

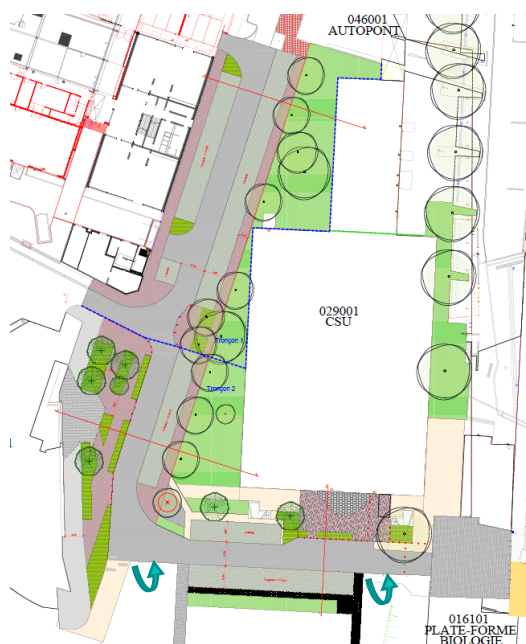
- Scénario 1 : L'ancien CSU est conservé, la surface totale à réaménager est de 5 600 m². Il est prévu de conserver la hiérarchie actuelle des flux par le prolongement de l'écriture graphique développée à partir de la porte Monge :

L'aménagement existant au Nord de l'allée Gaspard Monge est prolongé plus au Sud. Le tracé, l'emprise et l'usage des aménagements des voies de circulations sont dessinés sur le modèle existant avec actualisation de l'écriture graphique suivant la charte Campus Vert (voiries automobiles en enrobés et trottoirs en pavés) et sont complétés par des zones de stationnements automobiles en pavés végétalisés drainants et une répartition pertinente des zones de stationnement vélos à proximité des entrées des bâtiments desservis. Des espaces plantés colonisent les parvis minéraux de l'ISIS et de l'ancien CSU et des zones de circulations douces et de rencontres sont identifiés en surfaces claires selon la charte Campus Vert (voir annexe n°3) au droit de l'espace extérieur de la cafétéria et d'une nouvelle jonction entre le parvis de l'ancien CSU et le Sud de l'allée Gaspard Monge.

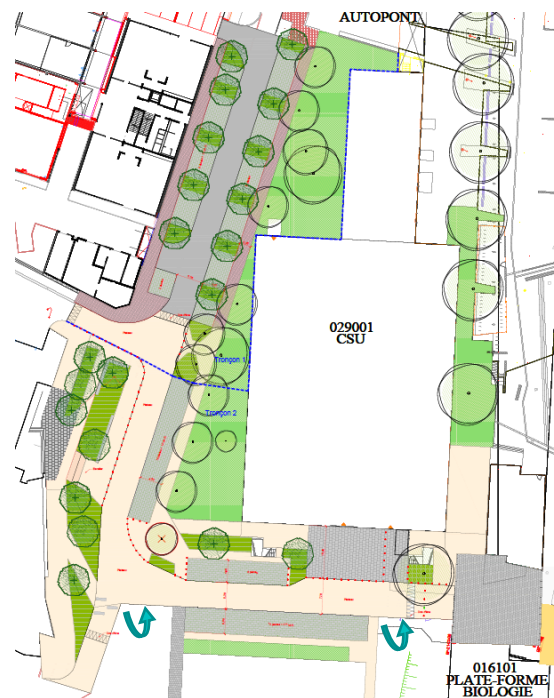
- Scénario 2 : L'ancien CSU est conservé, la surface totale à réaménager est de 5 600 m². Il est prévu une modification d'usage en seconde partie de flux donnant sur le parc de l'Esplanade au profit de circulations douces et d'une zone élargie de rencontres devant l'ISIS et l'ancien CSU:

Comme pour le scénario 1, l'orientation du tracé général des voies principales de circulation correspond au modèle existant. A partir de la connexion avec l'allée Louis Arbogast, la mise en œuvre d'un traitement de surfaces unique en teinte claire pour flouter les limites des zones de circulations tout en les contenant avec l'installation de dispositifs limitatifs requis (potelets, traitements de niveaux, ...), permet de ralentir la circulation et donner la priorité aux piétons. Le parvis de l'ISIS et l'accès à l'ancien CSU sont dessinés sur ce même modèle tout en développant de nouveaux espaces plantés.

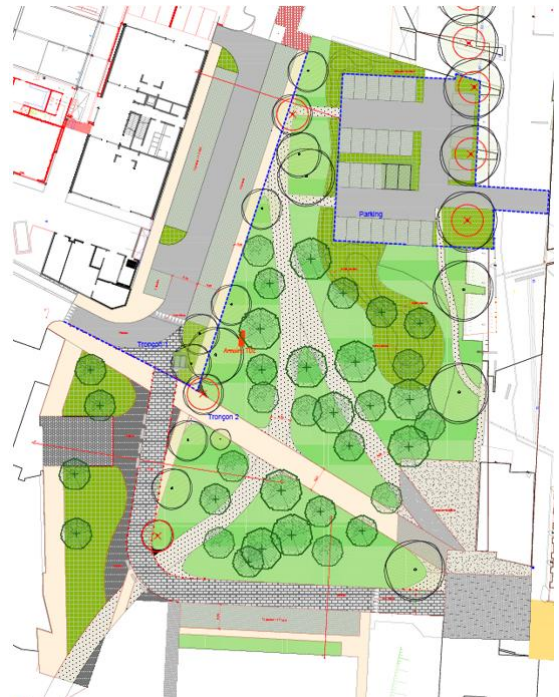
- Scénario 3 : L'ancien CSU est démoli, la surface totale de la zone à réaménager est de 9 600 m². Il est prévu de prolonger le parc vert de l'Esplanade et d'isoler un parc de stationnement :

L'aménagement existant au Nord de l'allée Gaspard Monge est prolongé au Sud jusqu'à la connexion avec l'allée Arbogast sur le modèle du scénario 1. Dès lors, la seconde partie de l'allée Monge et l'allée Konrad Roentgen qui conservent leurs usages sont intégrées dans une zone de ralentissement au sein d'un parc secondaire sur le modèle du parc de l'Esplanade, enrichi de circulations douces pour la connexion des parvis du bâtiment ISIS et la terrasse de cafétéria ainsi agrandie. Un parc de stationnement est créé au Nord, connecté et accessible par le stationnement existant dans l'auto-pont, lui-même déjà connecté au Nord de l'Allée Monge. L'ensemble du parc est très largement végétalisé et arboré.

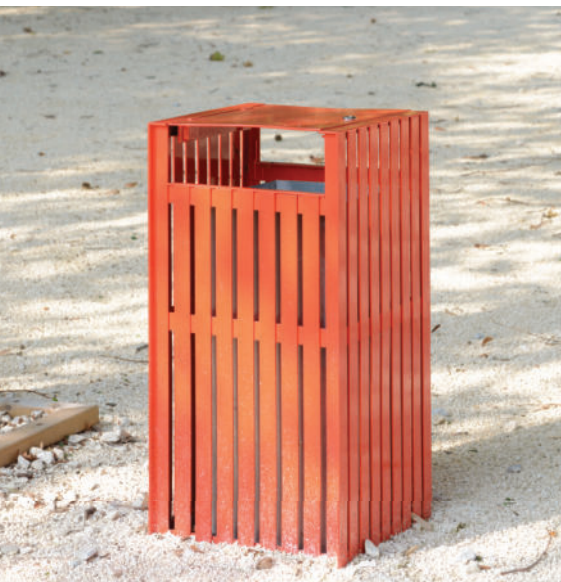
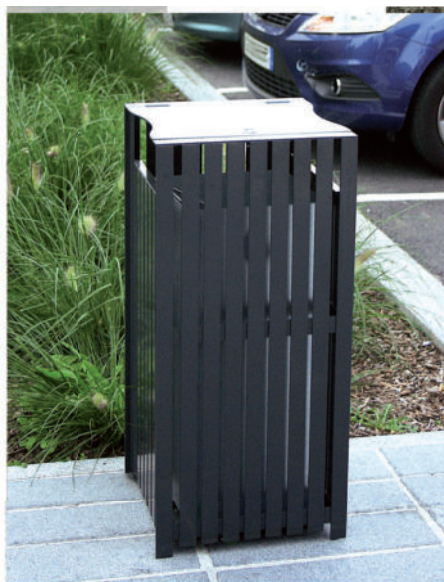
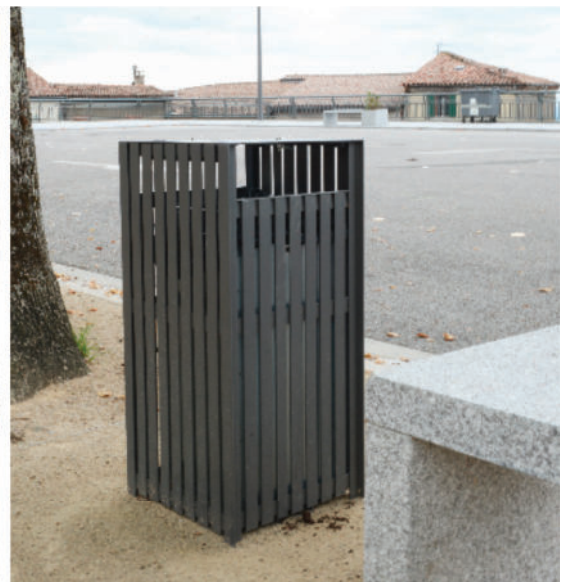
Corbeille constituée d'un Corps en plat de 35 x 5 et profil "T" de 35 x 35 mm et un couvercle en tôle acier ép 5 mm monté sur charnières et verrouillé par serrure quart de tour.
Bac intérieur polyéthylène de 60 litres.
Ancrage par 2 points entraxes 200 mm.

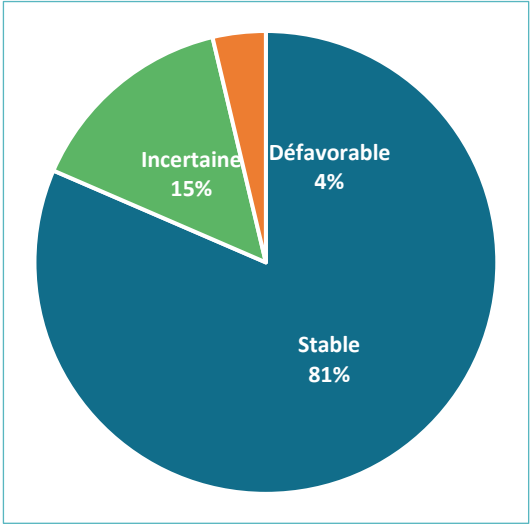
Figure 4 - Répartition des sujets selon leur tendance évolutive

Tendance évolutive	Nombre d'arbres	Proportion	Légende
Stable	22	81%	■
Incertaine	4	15%	■
Défavorable	1	4%	■
Total	27	100%	-

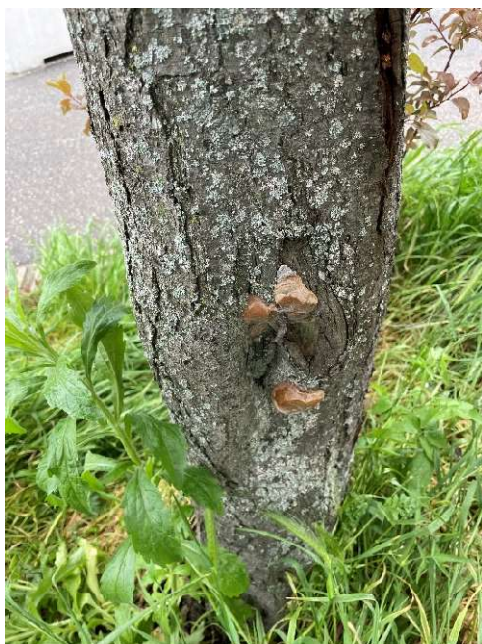
Figure 8 - *Phellinus tuberculosus* (Phellin des arbres fruitiers) (n°21)

Principaux risques au regard de la sécurité publique	
Risque manifeste de chute / basculement	L'abattage du sujet n°21 est recommandé sous 1 an , car il présente un dépérissement irréversible ainsi que des carpophores de <i>Phellin des arbres fruitiers</i> sur le tronc provoquant un risque de rupture au niveau à moyen terme.
Autres risques et nécessités de taille	Une taille d'entretien est préconisée pour 3 arbres (11 %) , présentant des bois morts de diamètre notable, pouvant tomber sur les véhicules ou sur les passants. Ces interventions doivent être réalisées durant le printemps 2024.
Risque modéré nécessitant un suivi particulier	Un suivi régulier est recommandé pour 4 sujets , car ils présentent des défauts ne remettant pas en cause leur maintien actuellement, mais susceptibles d'évoluer à court ou moyen terme : <ul style="list-style-type: none"> • N°20 : suivre l'évolution de l'écorce incluse ; • N°22 ;25 et 26 : suivre l'évolution de la vitalité.

Ainsi, nous recommandons de ne pas conserver le sujet n°21 présentant un dépérissement irréversible ainsi que la présence de pathogènes.

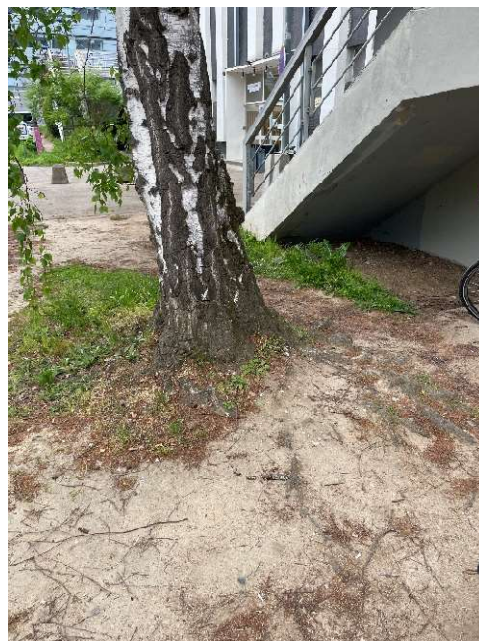
Figure 9 - Racines affleurantes (n°1)

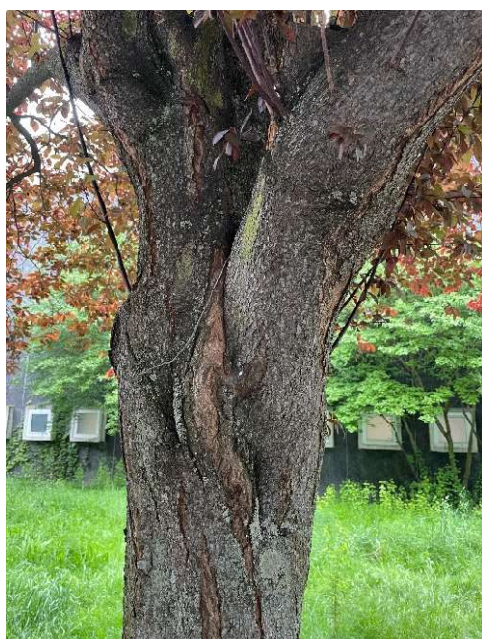
Figure 10 - Ecorce incluse à l'insertion de charpentièrre (n°20)

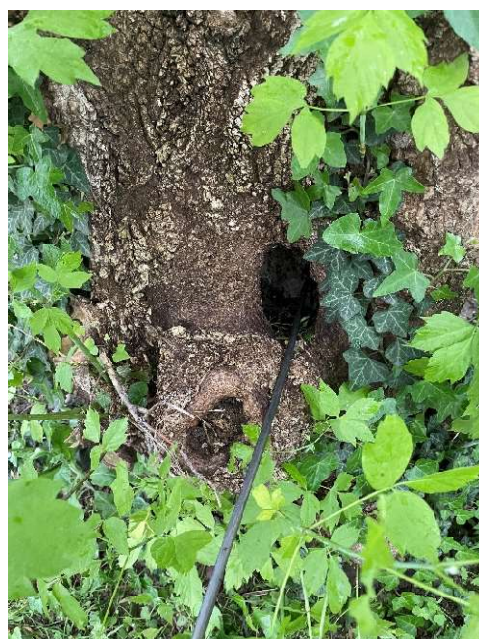
Figure 11 - Cavité ouverte au tronc avec cals de renforcement dynamique (n°24)
